**EKSPERTYZA HERPETOLOGICZNA
Z
PRZEPROWADZONYCH OBSERWACJI
PRZYRODNICZYCH**

**OKOLIC ULICY JAGIELLOŃSKIEJ I POPRZECZNEJ
W OLSZTYNIE Obręb 15 działki nr:154, 155, 216/9, 218**

OLSZTYN
maj 2015

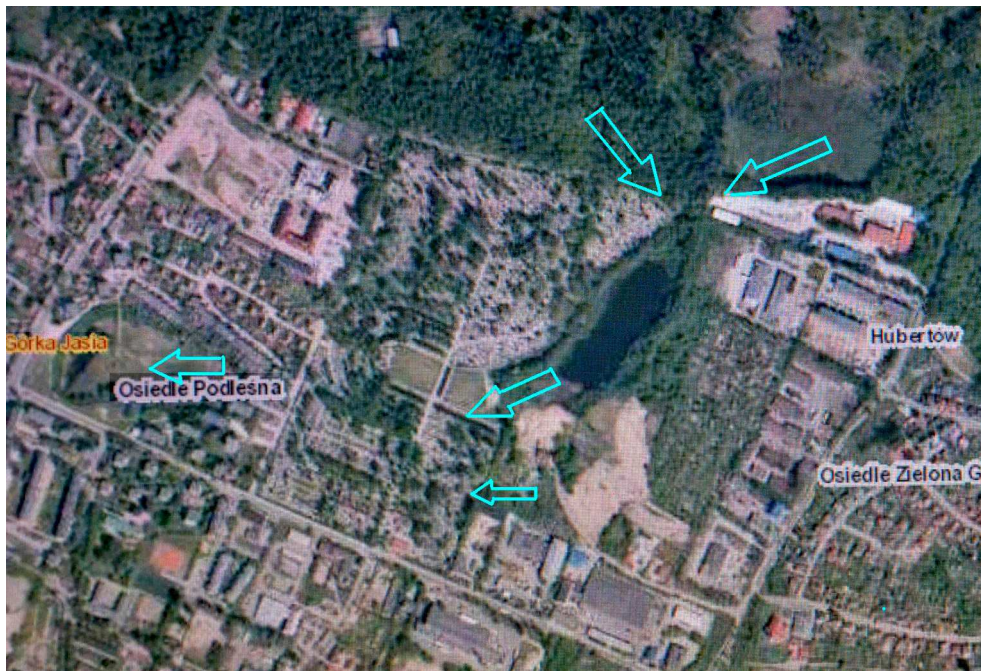
Fot. 1. Widok na lokalizację terenu obserwacji z przedstawionymi zależnościami wodnymi (niebieskie strzałki)

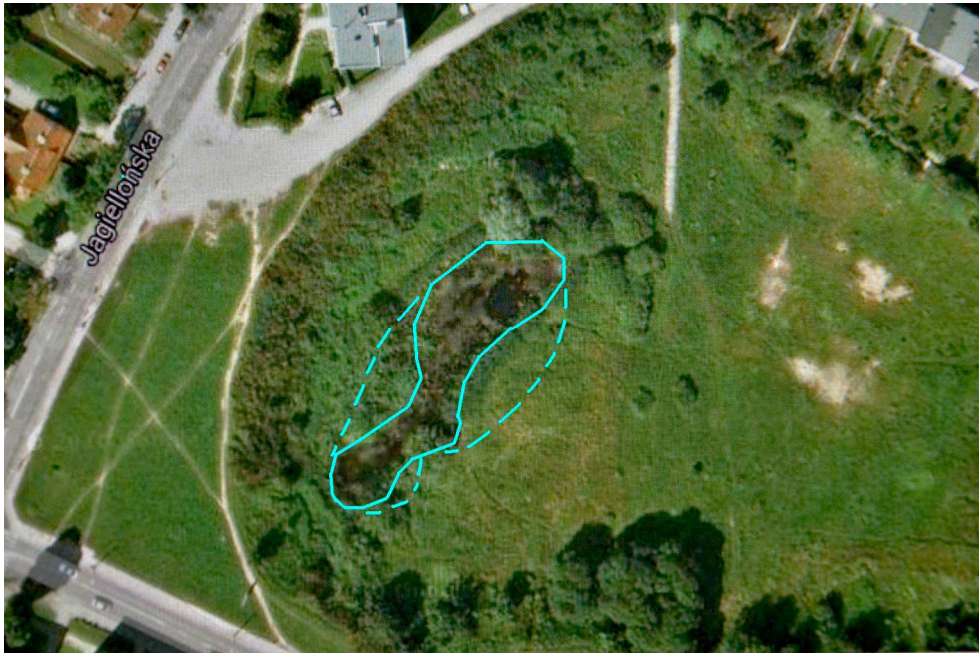
Fot. 3. Proponowany fragment powiększenia zbiornika wodnego (linia przerywana)

5. Wskazane jest powiększenie zbiornika wodnego z jednoczesnym poprawieniem jego linii brzegowej. Linia brzegowa powinna być łagodnie pochylona o kącie około 20 stopni na całej długości.

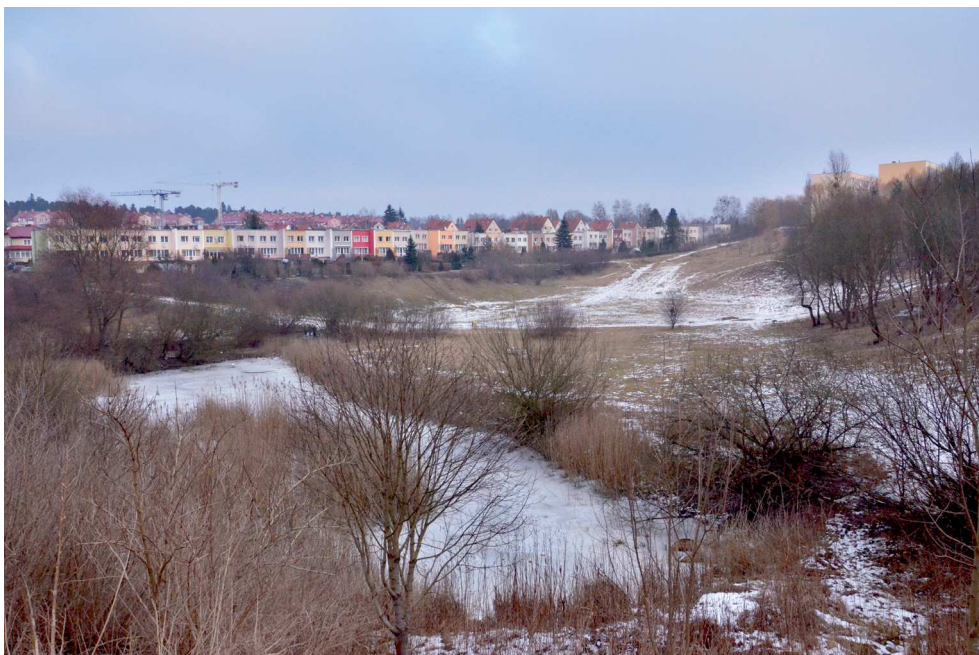
Fot. 4. Zimowe zdjęcie Górkę Jasia. Zalegający śnieg wskazuje na miejsca spływu wód po opadowych.

6. Wskazane jest kontrolowane skanalizowanie wód po opadowych z pobliskich okolic, w celu zasilania wodą zrewitalizowanego zbiornika wodnego
7. Niezbędne jest uporządkowanie skarp doliny i zachowanie w stanie zbliżonym do dzikiego we fragmencie przylegającym do oczka wodnego przy ulicy jagiellońskiej jako naturalne miejsce dla zimujących płazów i gniazdujących ptaków.

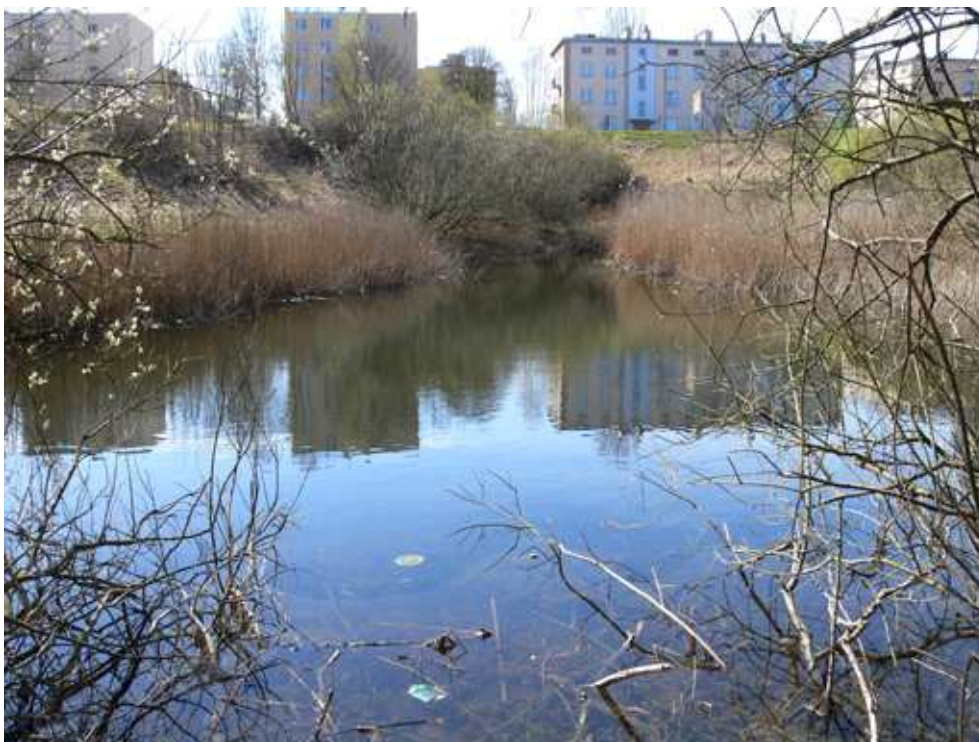
Fot. 8. Oczko wodne widok z brzegu w kierunku ul. Poprzecznej.

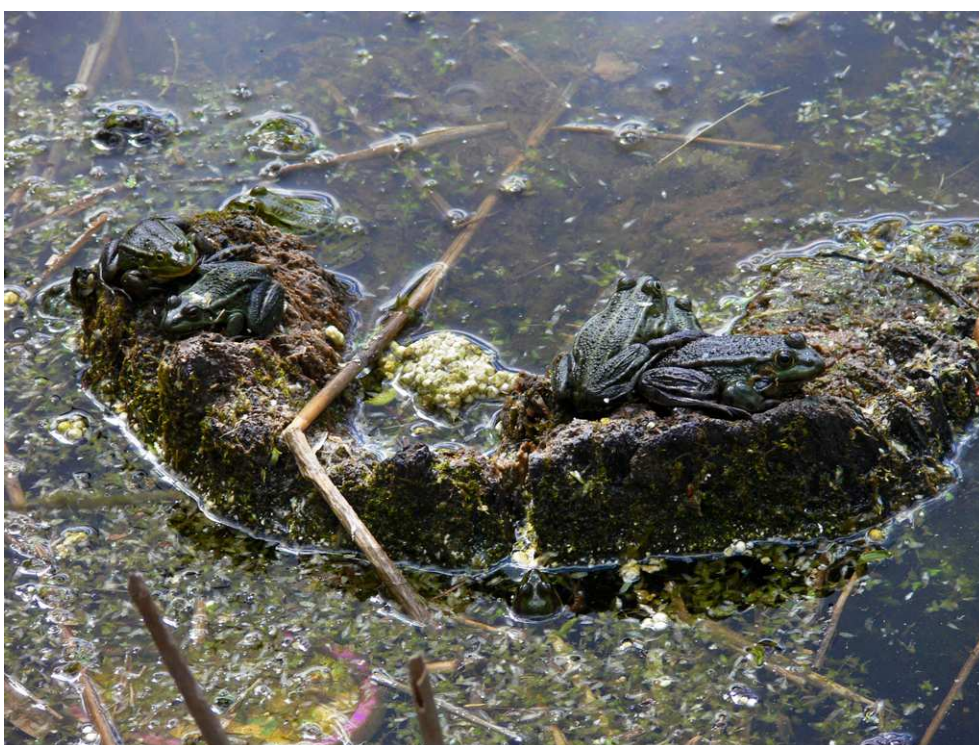
Fot. 9. Plażujące płazy na pokrytej glonami oponie.

3. Zdewastowany przyrodniczo zbiornik wodny wymaga natychmiastowego oczyszczenia ze znajdujących się w nim odpadów głównie opon, złomu gruzu i innych.
4. Konieczne jest usunięcie warstwy dennej zbiornika, w którym zalegają osady szkodliwe dla środowiska. Niewielkie pogłębienie zbiornika w częściach zbiornika, w których znajdują się głębozki i fragmentu je łączącego.

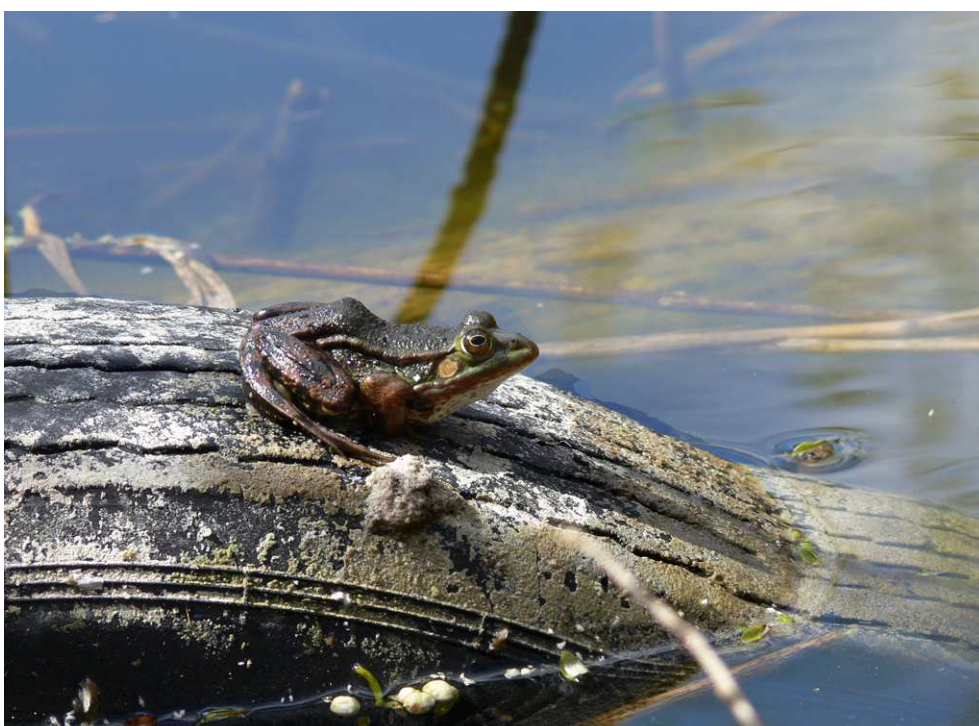
U podnóża ulicy Jagiellońskiej na wschodniej krawędzi zaśmieconej skarpy, znajduje się oczko wodne traktowane przez lokalnych mieszkańców jako wysypisko różnych odpadów. Najliczniej starych opon, złomu, gruzu i innych. Warstwy denne tego zbiornika są na tyle zanieczyszczone, że nie ma tam typowej dla takich miejsc roślinności wodnej Zachowane do niedawna (około 4 lata) w dostatecznym stanie oczka wodne na powstałym na początku lat sześćdziesiątych cmentarzu komunalnym, były naturalną enklawą bytowania i rozrodu chronionych płazów m.in. kumaka nizinnego, ropuchy zielonej i rzekotki drzewnej.

Fot. 11. Opony jako stały element zbiornika.

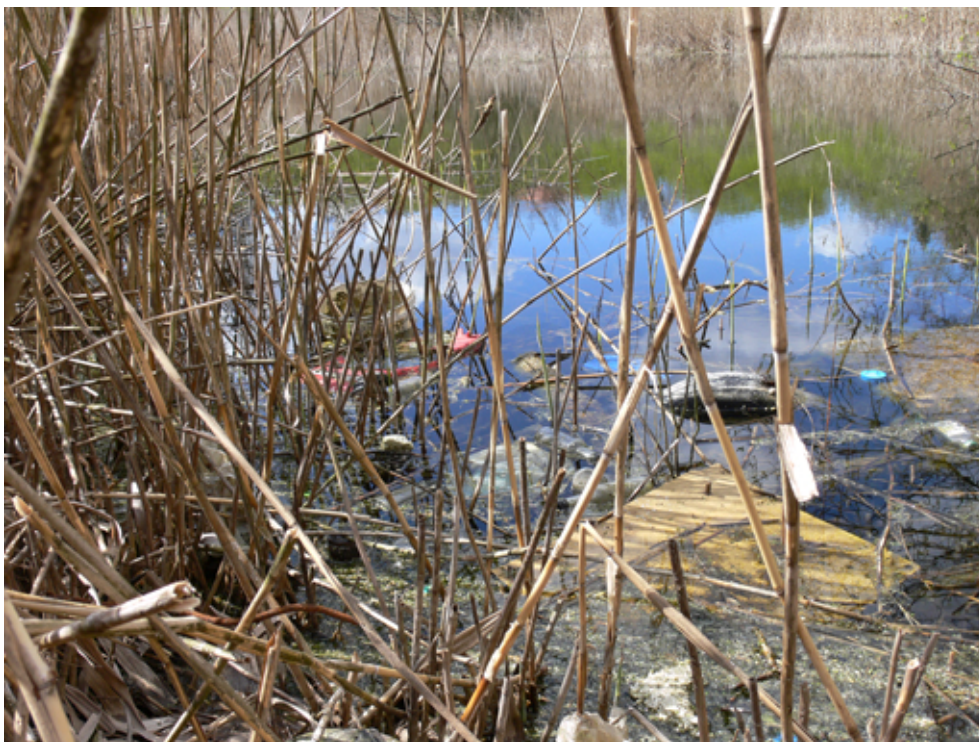
Fot. 12. Linia brzegowa zbiornika.

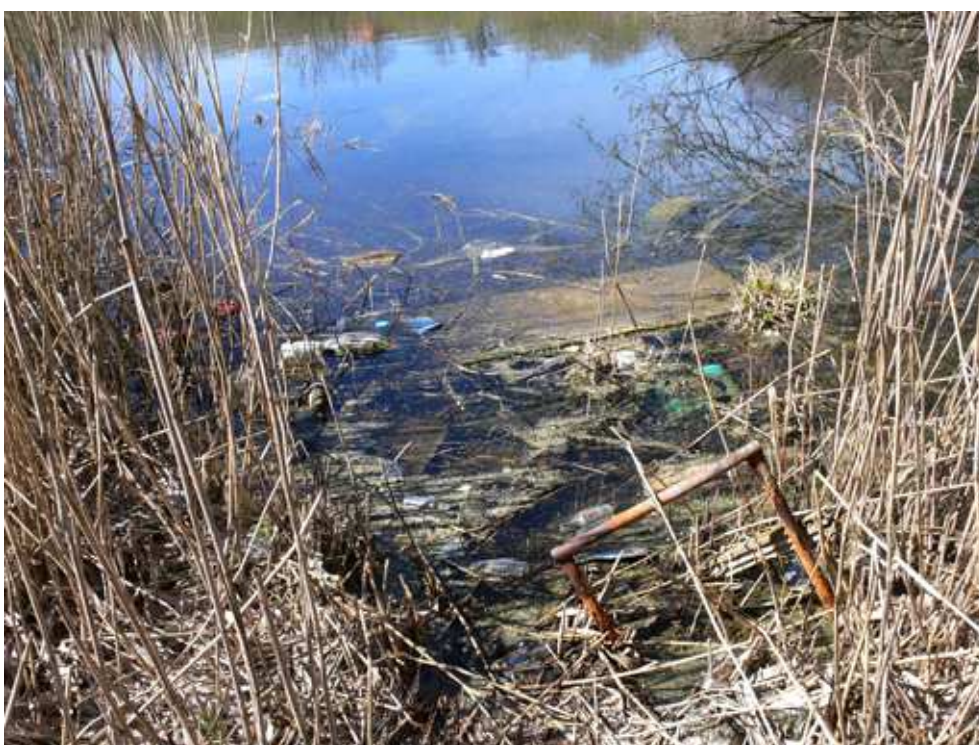
Fot. 13. Zbiornik zanieczyszczony z drugiej strony.
